RESTAURACIÓN ECOLÓGICA CON BASE GEOMORFOLÓGICA DE LA EXPLOTACIÓN SAN LUIS (GRUPO MINERO GUADAZAÓN) (SICA S. L.).

LIFE RIBERMINE (ESCENARIO DE PEÑALÉN, GUADALAJARA)

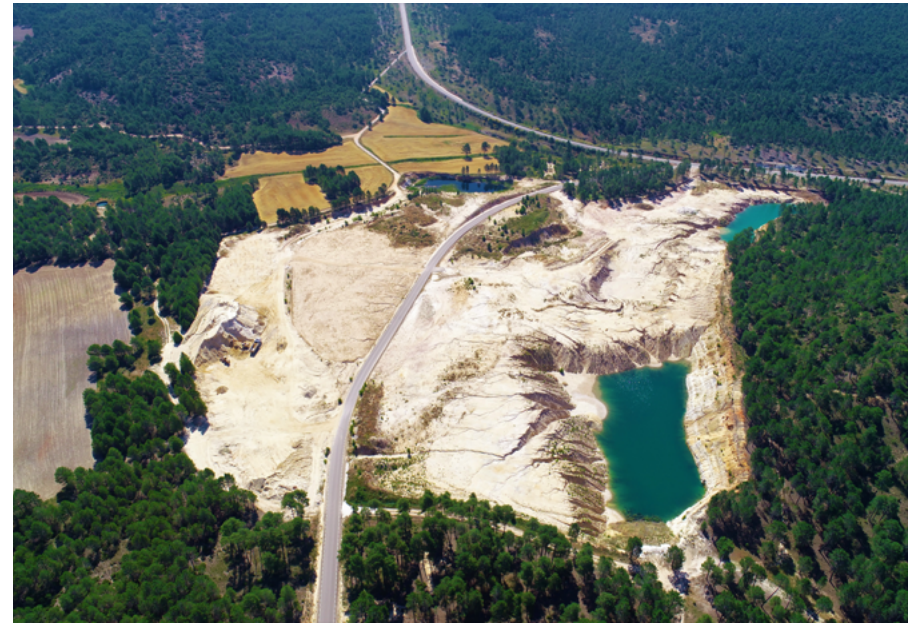
➤ **Figura II.** Vista aérea del estado previo. Realizada en julio de 2020. **Autoría:** SICA S. L.-Euroarce-Grupo SAMCA.

El estado previo a la restauración realizada de la explotación San Luis, que ocupa una superficie de 14 ha, era el de un hueco minero degradado con materiales arenos-arcillosos directamente expuestos, tanto del sustrato como de escombreras, sujetos a intensos procesos activos erosivos de erosión laminar en surcos y en cárcavas.

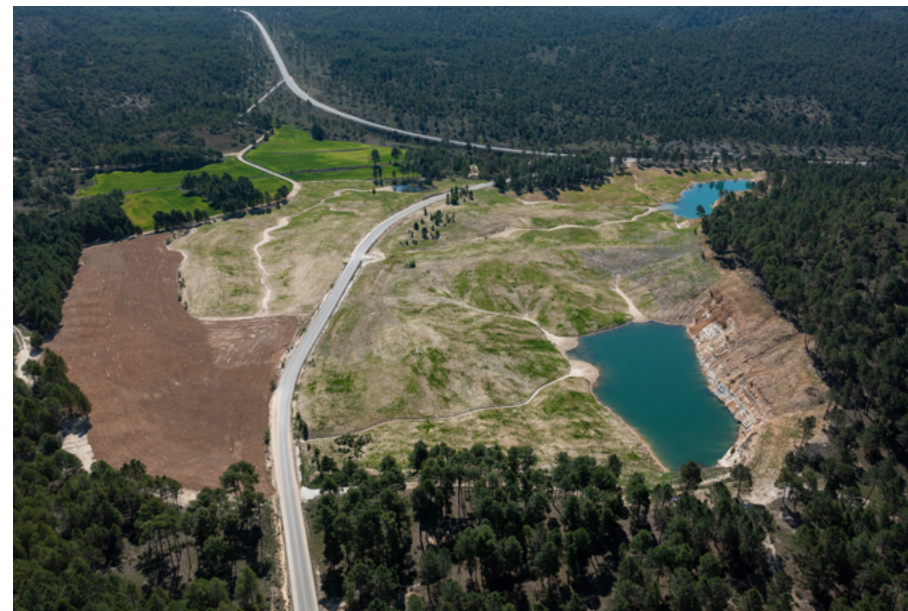
➤ **Figura III.** Vista aérea de la restauración ejecutada. Realizada en mayo de 2022. **Autoría:** SICA S. L.-Euroarce-Grupo SAMCA.

El objetivo de integración paisajística del espacio minero degradado se ha conseguido plenamente, tal como se puede apreciar en las fotografías que se incluyen. Si bien es todavía prematuro valorar la consecución del objetivo de desarrollar un ecosistema funcional integrado en el entorno natural, se espera una evolución positiva en los próximos años.

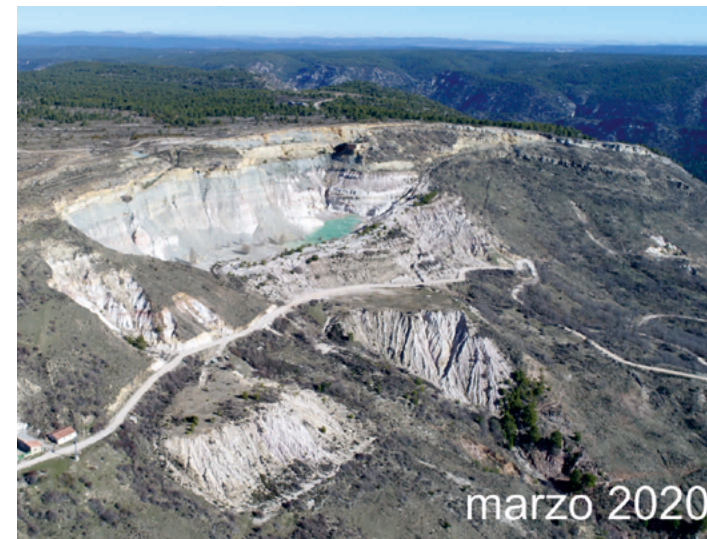
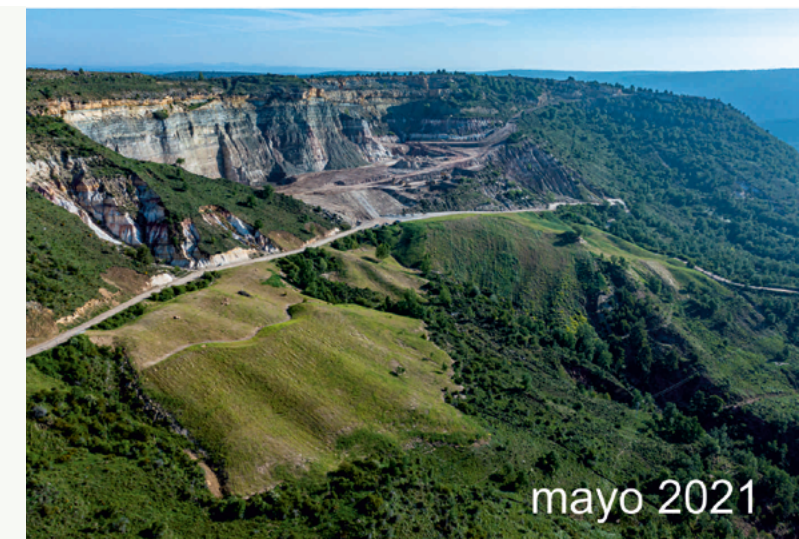
➤ **Figura IV.** Comparativa entre el paisaje prerrestauración (izquierda) y postrestauración (derecha) de las escombreras exteriores de la mina Santa Engracia.
Autoría: Diedro (izquierda) y M. A. Langa (derecha).
