RECONSTRUCCIÓN GEOMORFOLÓGICA DE RESTAURACIONES MINERAS. EL MODELO 'CUENCAS EN LADERA' DE LA CANTERA DE LA HIGUERA (SEGOVIA)

Se explica un modelo de restauración minera basado en principios geomorfológicos, denominado 'cuencas en ladera'. El modelo establece un manejo experto de la escorrentía a partir de un diseño que compartimenta el relieve en pequeñas cuencas hidrográficas. Adicionalmente incluye criterios sobre el manejo de formaciones superficiales y suelos. Una restauración minera llevada a cabo según este modelo fue ejecutada durante el otoño de 2008 en una cantera de arcillas situada en La Higuera (Segovia). El seguimiento de la superficie restaurada pone de manifiesto un éxito de la restauración en términos de respuesta erosiva.

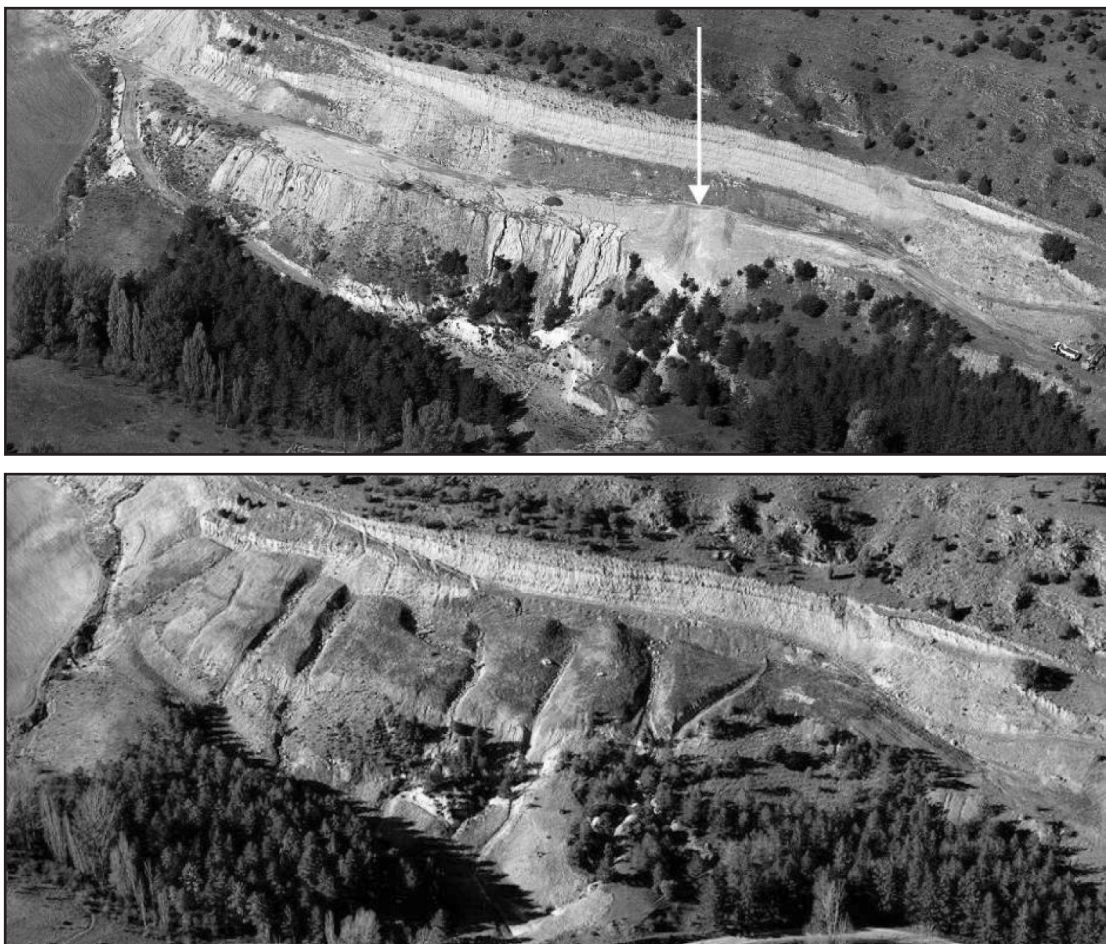
Figura 1. (Superior) inicio del proceso de restauración (octubre de 2008); la flecha indica el inicio de construcción de una de las vaguadas. (Inferior) situación posterior a la restauración (diciembre de 2008). Fotos Paisajes Españoles SA

anterioridad a su explotación, estos materiales estaban cubiertos por un coluvión carbonático, sobre el que se desarrollaron regosoles coluvionares y encinares calcícolas. La actividad minera dejó una topografía caracterizada por un gran bancal o 'escalón', construido con estériles arcillosos (Fig. 1). La concentración de la escorrentía sobre este escalón y la vulnerabilidad a la erosión hídrica de los materiales arcillosos, originó una intensa erosión. La concentración de la escorrentía en dos sectores del bancal ocasionó el desarrollo de cárcavas, que producían, de manera recurrente, emisiones de sedimentos en el entorno de la cantera. Estas emisiones afectaban a cultivos, a masas forestales, a una carretera comarcal y a un curso fluvial (arroyo Polendos).

La reconstrucción geomorfológica superó una mera construcción topográfica, puesto que se llevó a cabo el restablecimiento de formaciones superficiales y suelos a partir del conocimiento de la arquitectura del sustrato original de la ladera, y de la identificación y utilización de estos materiales en el entorno de la explotación. De este modo, el relieve y el sustrato construidos actúan como únicos elementos de control de la erosión hídrica. La figura 1 muestra el resultado de la restauración.
